## 市立函館恵山病院 CT室紹介

皆様初めまして、市立函館恵山病院の伊藤と申します。この度、当院のCT室紹介ということで、現在、当院が積極的に行っているAi-CTについてご紹介させていただきます。

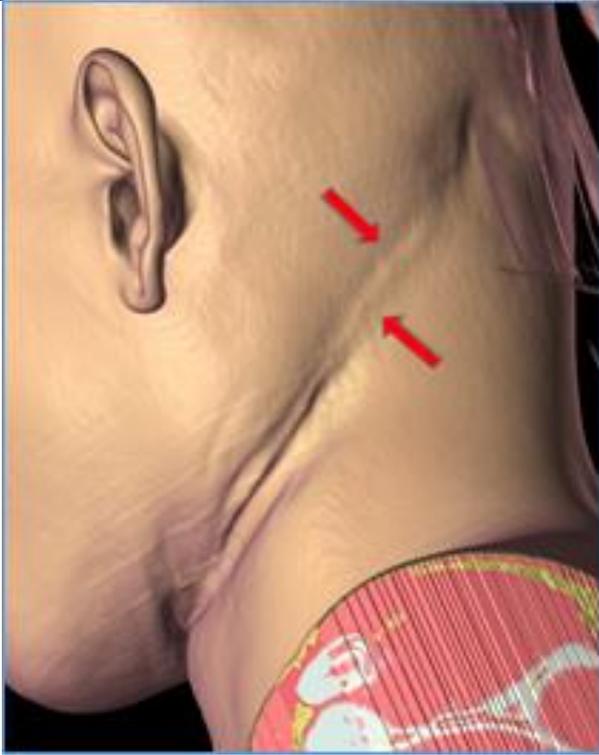
索状痕 (縊頸)

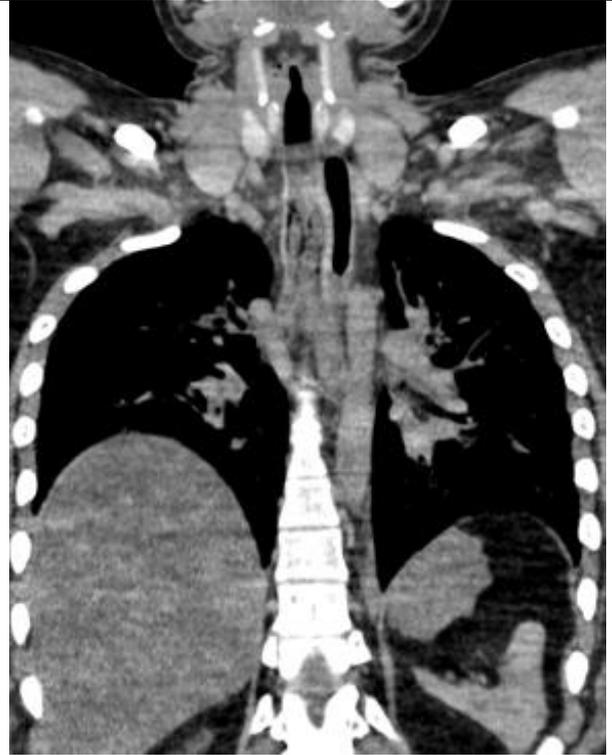
誤嚥による窒息

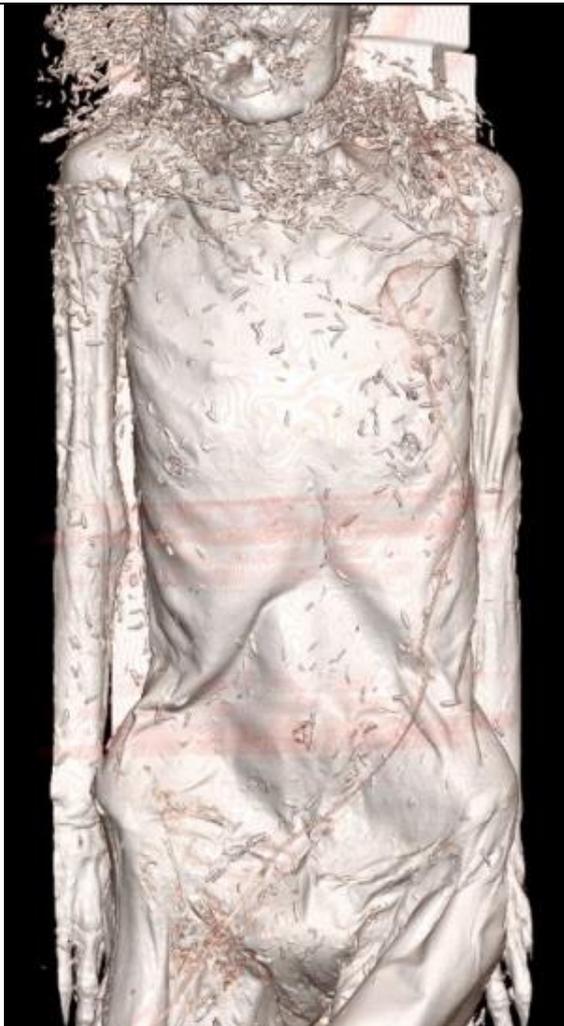
屋内の気密性が低かった為、生きた蛆虫が付着  
死後26日 (推定)

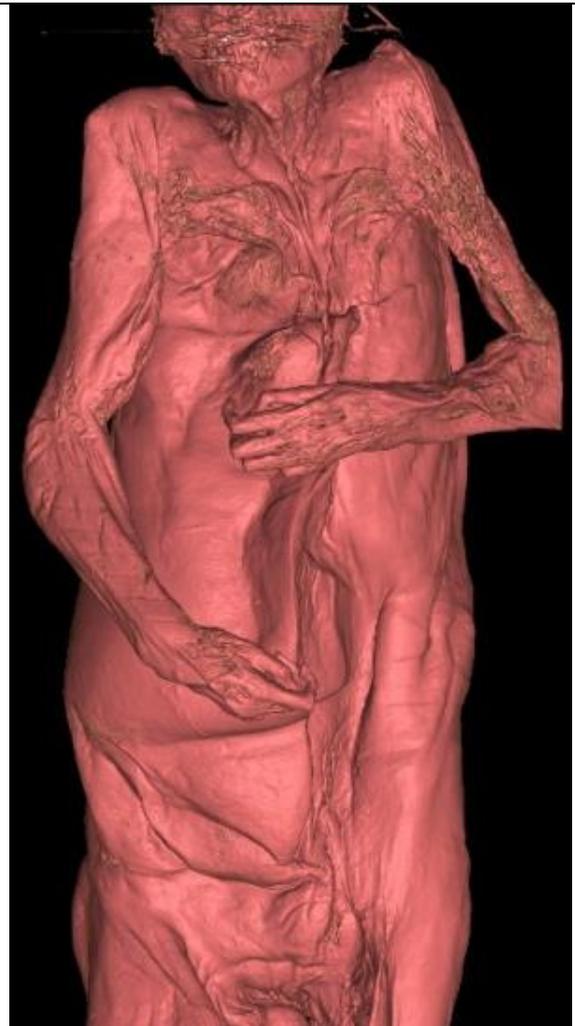
ミイラ化したご遺体  
死後140日 (推定)

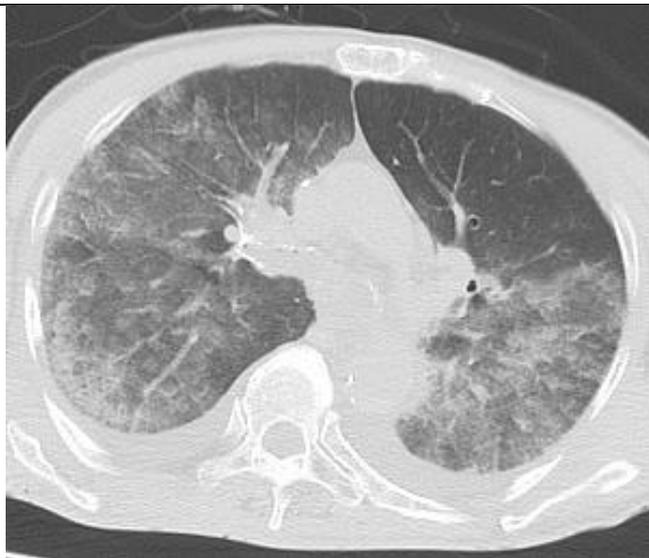
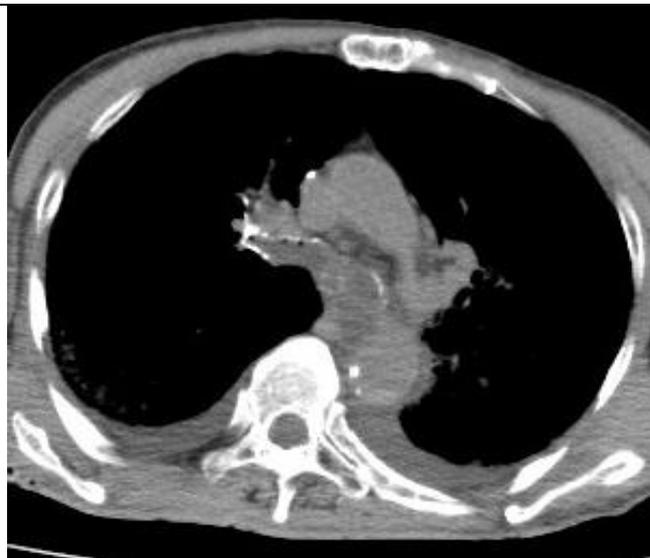
溺水による窒息：溺水肺（左）、気管支充満（右）

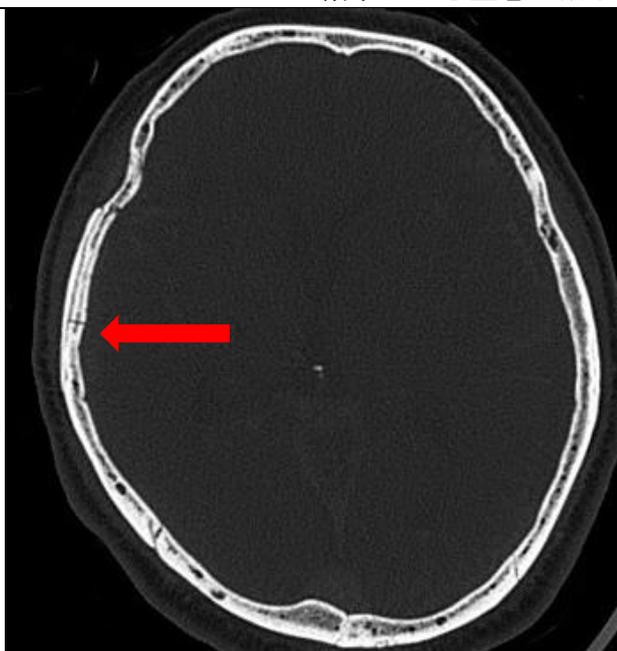
皮質骨が多重：単純では明瞭な画像を得られない

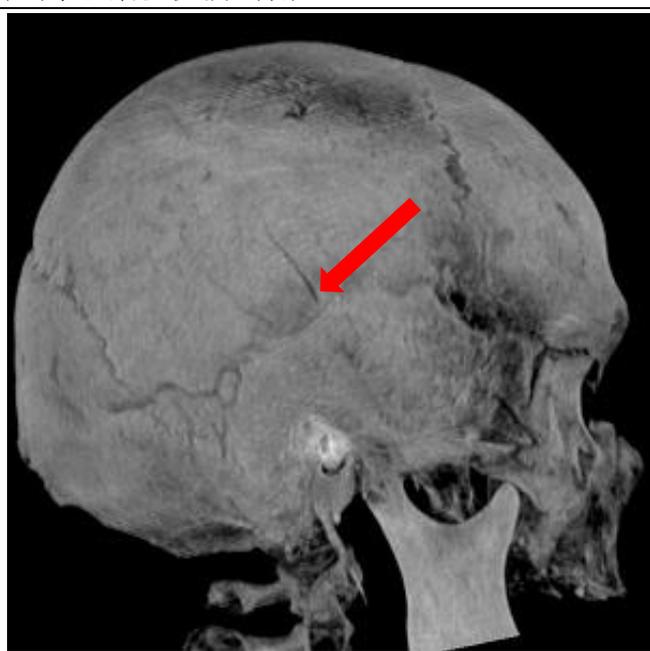
左側を切削したMIP画像による骨折線の描出

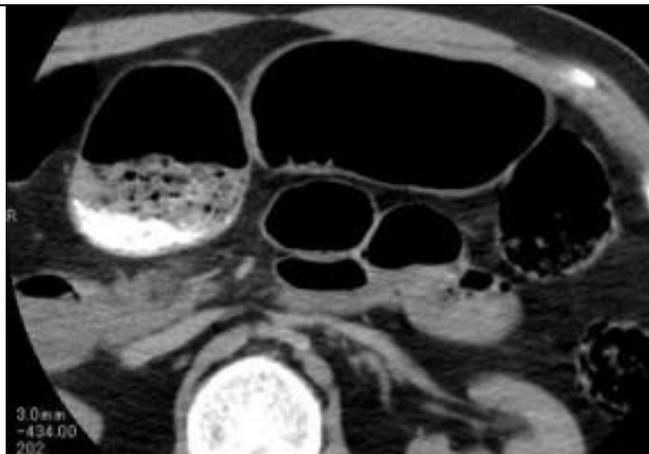
薬物中毒：胃内部に高吸収領域を認める（致死量を超える薬物血中濃度を確認）
